国立弘前病院における過剰照射事故の原因
及び再発防止に関する調査報告書

平成 16 年 7 月 1 日

医学放射線物理連絡協議会

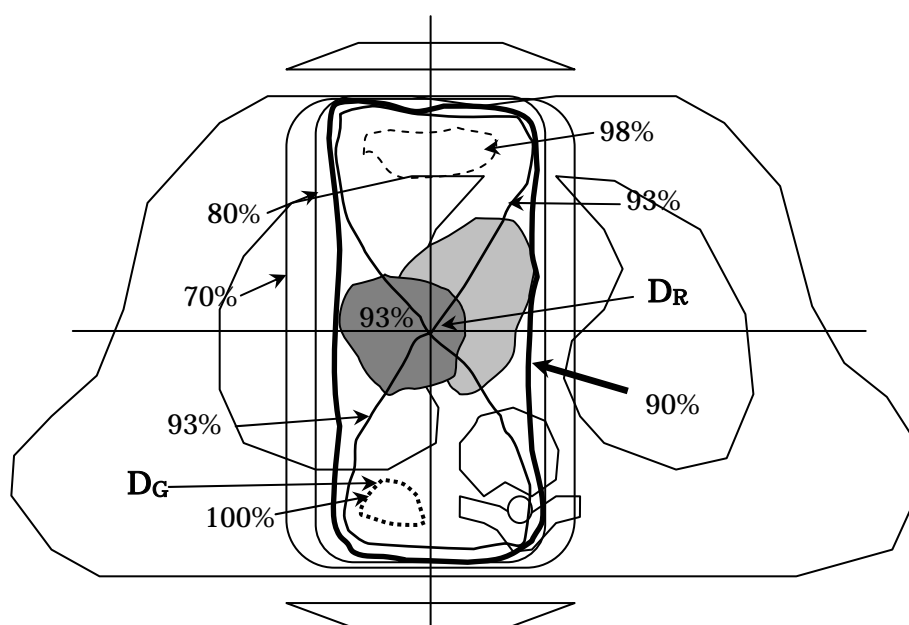
図 2 . 前後対向 2 門照射の線量分布 (原発巣とリンパ節をターゲットとする)

これを図 2 で説明する。図の線量分布では線量百分率として、最大線量 D_G を 100% に正規化してある。医師はこの線量分布において、90% 等線量線 (図の太線) で囲まれる領域をターゲットと見て、ここに処方線量を投与すべく、「90%/2Gy (90% にて 2Gy の意)」と指示した。これに対して技師はアイソセンターを 100% と考えて、その 90% が 2Gy になるように線量を設定した。結果として、最大線量 D_G とアイソセンター線量 D_R の比 D_G/D_R (この場合は 1.08) だけ過剰照射になった。

1) 線量表示に関する解釈の相違を解消するためには、ICRU レポート-50 に示されたアイソセンターを基準とする線量表示法(付録参照)を用いるべきである。それ以外の方法を用いるときは、誤解のないようにその方法を十分に説明し、またアイソセンターを基準とする線量表示法を併用する必要がある。

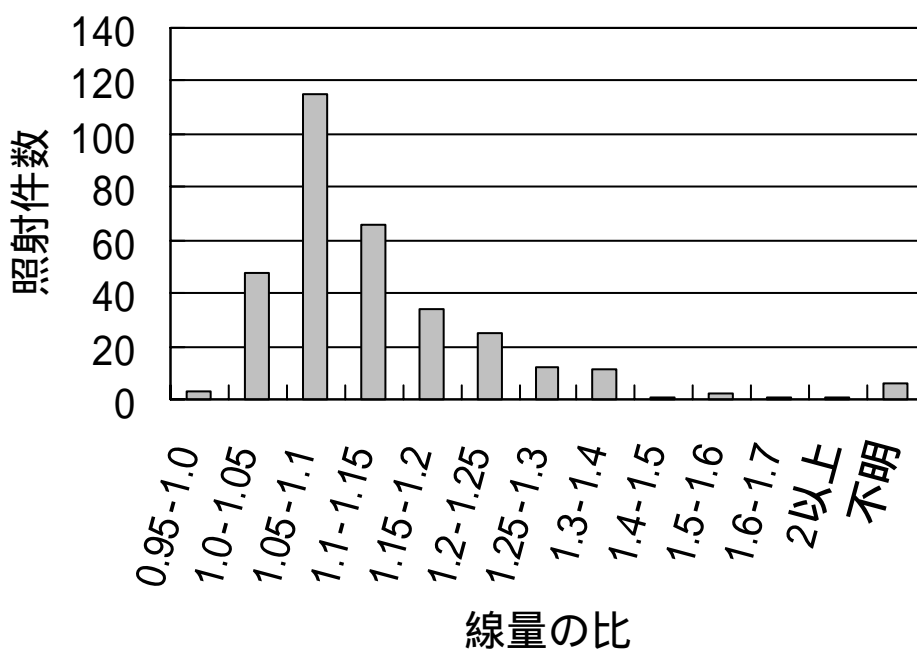
図3 . 投与線量と処方線量の比（線量の比）の分布グラフ

医師と技師の間の線量表示に対する解釈の相違があったため、医師の意図した線量と実際に投与された線量は異なる。調査団は両者の線量の比または差により誤照射の程度を評価した。アイソセンターの総線量について、その比の分布をみると表 1 のようになりかなり差があり、最小は 0.985、最大は 2.105 であった。図 3 は表 1 をグラフにより示したものである。なお、ブースト照射を含めて 1 件とした。総線量の差の分布を見たものが表 2 および図 4 であり、最小は -0.92Gy、最大は 32.75Gy であった。総線量の比および差が最大となるものは同一の症例で、この症例では胸壁照射において皮膚直下にアイソセンターを設定して治療計画を行ったため、最大線量 D_G とアイソセンター線量 D_R の比 D_G/D_R が著しく大きくなった。しかし、この患者に対する照射は症状緩和のためのものであり、治療開始後 110 日で原疾患により死亡したため、過剰照射の影響はなかったと考える。

表 1 に示すように総線量の比が 1.05 未満の照射の割合は $51/325=15.7\%$ 、1.05 以上 1.15 未満の割合は $181/325=55.7\%$ であり、合わせて 70%を越える。また、表 2 に示すように総線量の差が 10Gy 未満の照射は $276/325=84.9\%$ である。したがって、誤照射の件数は多かったが、大部分はそれほど大きな線量を過剰照射されたわけではなかった。
