竹田綜合病院における過小照射事故の原因
及び再発防止に関する調査報告書

平成18年11月1日

医学放射線物理連絡協議会

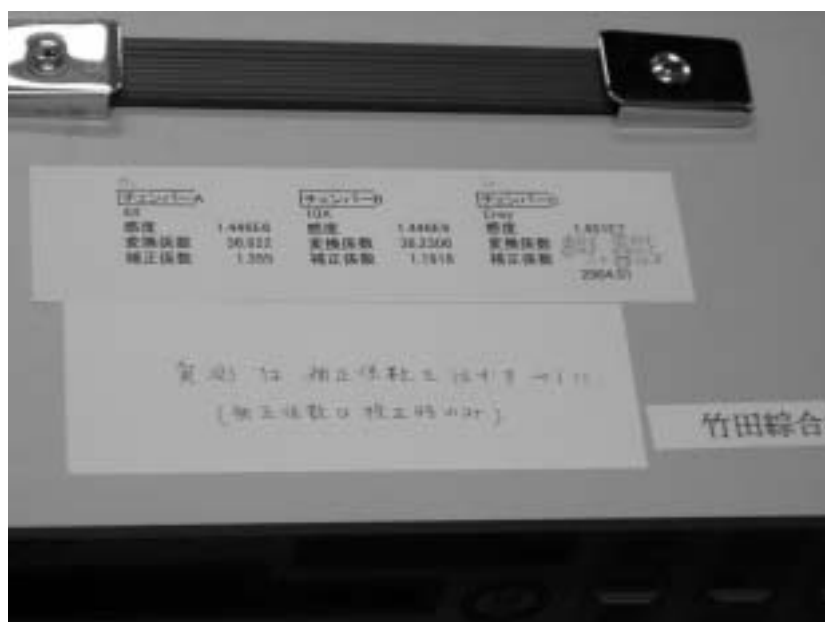
図 1 が示す通り、当病院の線量計には校正深での組織最大線量比 (TMR) の逆数が「補正係数」として入力されていた。校正深とは、水吸収線量の絶対値を決定する際に電離箱を設置すべき水中の深さのことで、吸収線量の評価プロトコルである、標準測定法 86[1]あるいは標準測定法 01[2]では、それぞれ校正深として 5cm、10cm を指定している。図 2 には TMR の例を 4MV および 10MV の X 線に対して示す。通常、リニアックのモニター校正は、最大深 (図 2 における TMR=1 の深さ) の水吸収線量を基準にとる。校正深の線量の測定値から最大深の線量を求めるには、その測定値を校正深の線量を TMR で割ればよい。当病院ではこの作業を省く目的で、TMR の逆数を「補正係数」として入力した。すなわち、校正深に電離箱を設置した条件でディスプレイの表示を直読し、モニター線量計を校正していたのである。いうまでもなく、このような方法は、モニター線量計の校正時にのみ適用されるべきで、図 1 の手書きのメモが示すように、電離箱位置での線量を求める際は TMR の補正は不要である。

図 1 : 線量計に入力されていた数値

(数値は平成 16 年 1 月以降の値、手書きのメモは事故発覚後貼り付けられた)

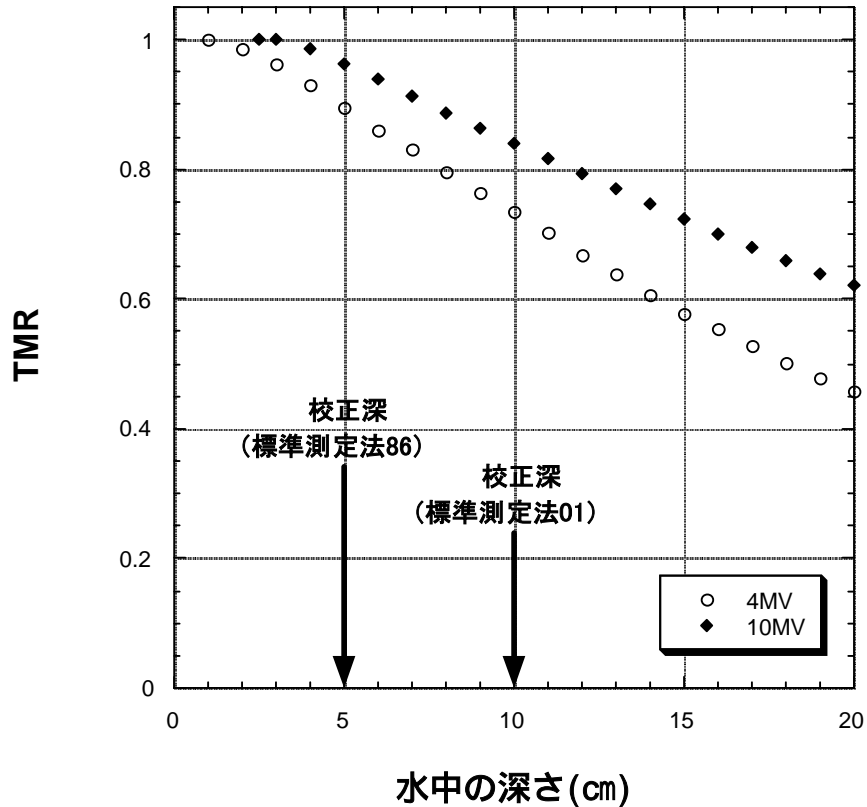
図2：4MVおよび10MV X線に対する組織最大線量比（TMR）
（補正係数として、矢印で示す深さの TMR 値の逆数が入力されていた）

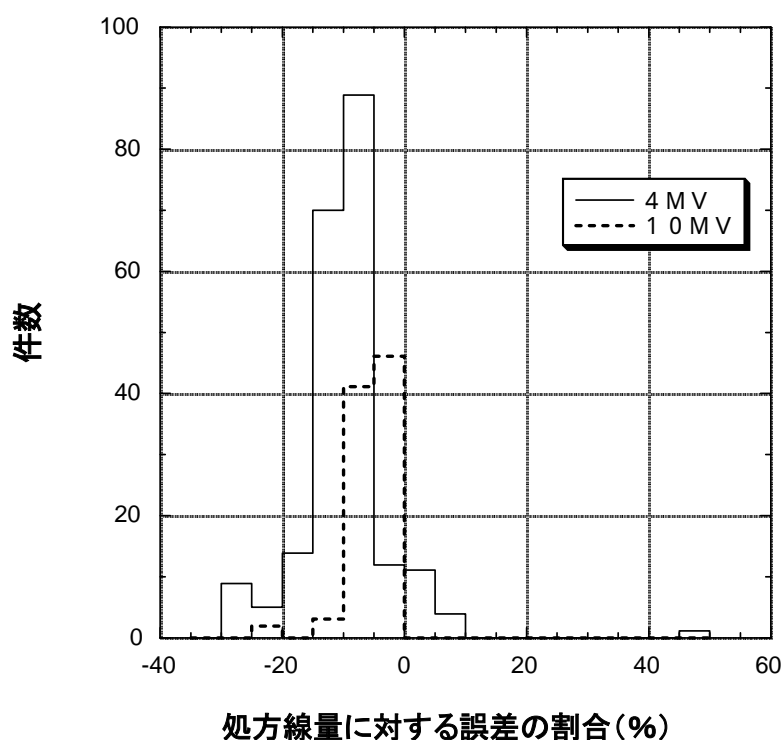
図 3 には、誤差量 (= 上式に基づき評価された投与線量-処方線量) の、処方線量に対する百分率の頻度分布を示す。殆どの場合が、表 1 に示した値の±5%程度の範囲内に分布しており、本件が不要な TMR 補正に起因したことを支持する結果となっている。なお±5%の広がり、主として計算時の仮定や線量測定時のエラーなどに由来するものと考えられる。

ところで図 3 には表 1 の値と異なるデータが少数ながら存在する。特に 4MV では線量計の誤使用では説明のつかない過剰照射の例が含まれ、このうち 1 件は約+46%という異常な値を示す。そこでこうした問題を解明するために第二回目の現地調査が行われた。

図3：処方線量に対する誤差百分率の頻度分布
