山形大学病院における過小照射事故の原因  
及び再発防止に関する調査報告書

平成 16 年 11 月 19 日

医学放射線物理連絡協議会

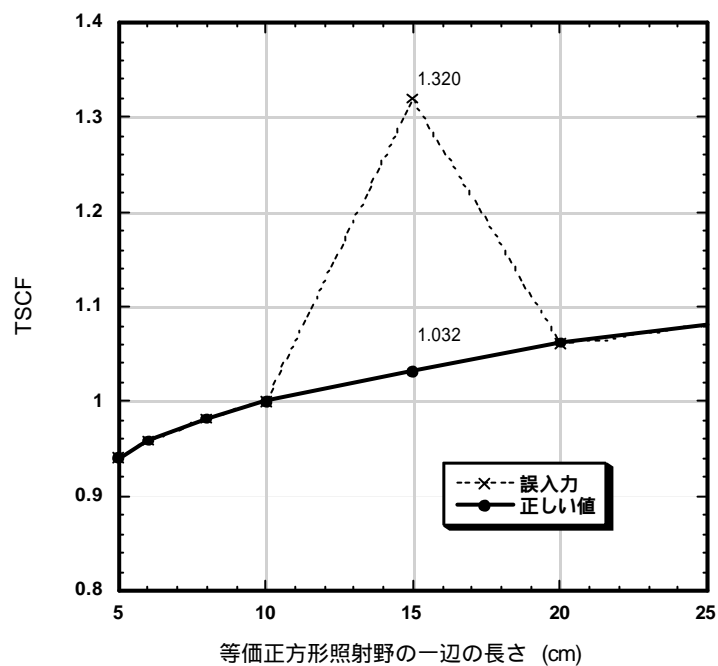
図 1 FOCUS の算出する 4MVX 線の TSCF 値

平成 15 年 11 月 17 日、S 社より、4MV X 線の 15cm×15cm の照射野に対する全散乱補正係数 TSCF (Total Scatter Correction Factor) の値が本来 1.032 とすべきところを 1.320 と誤入力されているとの回答があった。この誤入力の事実は、調査団が入手した FOCUS の打ち出し記録からも確認できた。

TSCF は出力係数 (または照射野係数) に相当する。MU 値の計算では TSCF 値の逆数が因数として使用されることから、この誤入力により過小照射がもたらされる結果となった。

図 1 には、正しい入力 (実線) と誤入力 (破線) の双方の場合に対し、FOCUS の算出する 4MV X 線の TSCF の値を等価正方形照射野の一辺の長さの関数として示す。FOCUS は TSCF 値を直線補間によって算出する。

図 1 から明らかなおり、誤入力の影響が及ぶのは等価正方形照射野の一辺の長さが 10cm を超え 20cm 未満の条件を持つ症例である。このような条件を満たすのは、対象期間内の新規治療患者 1377 名のうちの 63 名分の症例であり、この症例群は特定でき、病院の医療事故等防止対策委員会によって正確に抽出できていたと考えられる。調査時点で 63 名に対する転帰は生存 29 名、死亡 28 名、不明 6 名であった。

前述の通り TSCF の逆数が、MU 値計算時に因数として用いられることから、実投与線量の処方線量に対する比は、図 1 内のある照射野サイズにおける実線の示す値に対する破線の示す値の比に相当する。例えば、等価正方形照射野の一辺の長さが 15cm の場合、実投与線量の処

方線量に対する比は約 0.78(=1.032/1.320)となる。

なお、病院の内部調査では、図 1 の実線部は直線補間ではなく多項式近似による補間がなされていた。両者の差は無視しうるほど僅少であるため、本報告では FOCUS の計算法に基づき直線補間を用いて実照射線量を評価することとした。

- 1) 治療計画装置に入力されているビームデータに入力エラー等がないか再確認する。データのグラフ化はエラーの発見を容易にする。
- 2) MU 値の算出においては、治療計画装置の出力を手計算などでチェックする。できれば計算は複数の人間により独立して行い、結果を相互に確認することが望ましい。
- 3) 実測に基づく投与線量の検証を励行する。
- 4) 治療中の患者の診察は、誤照射（特に過剰照射）を発見するきっかけにもなりうることから、十分に実施すべきである。
- 5) 新しい放射線治療機器を導入する際には、病院管理者は受け入れ責任者を選任し、(社)日本画像医療システム工業会発行の「高エネルギー放射線治療システム装置受渡ガイドライン」<sup>5)</sup>や ICRP86<sup>2)</sup>などを参考に、試験項目や役割分担また責任範囲等について業者との間で予め明確にしておくこと。また新装置稼働に際し、マンパワーが十分かどうかよく検討すること。
- 6) 病院管理者は放射線治療担当者の異動に際しては、引き継ぎを徹底するとともに、装置の
